UN ASPECT AL URBANISMULUI LA IAȘI LA SFÎRȘITUL SECOLULUI AL XIX-lea ȘI ÎNCEPUTUL SECOLULUI AL XX-lea

FLORIN BUIMESTRUC

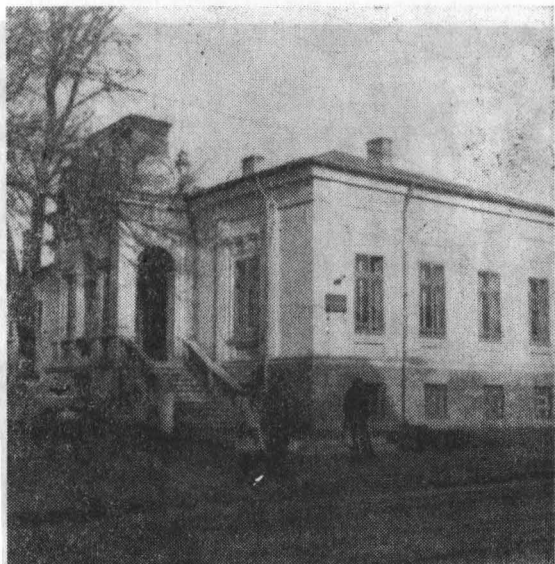
Fig. 4

Clădirea se încadrează în tipul caselor cu parterul supraînălțat, cu intrarea plasată în axul median, având încăperile grupate în jurul unui vestibul. Noul intervine doar în repertoriul decoratiilor, folosindu-se, alături de elemente de factură neoclasică și elemente specifice barocului, ca în cazul pridvorului și rampei scării, tratate într-o manieră specifică arhitecturii ieșene din jurul anului 1900 (fig. 4).

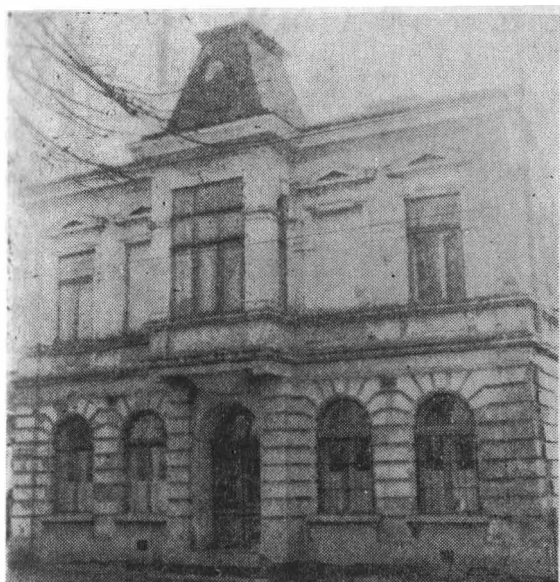
Fig. 5

Deși cu etaj, avînd fațadele decorate în stilul eclectic specific epocii, această construcție nu afectează armonia străzii (fig. 5).

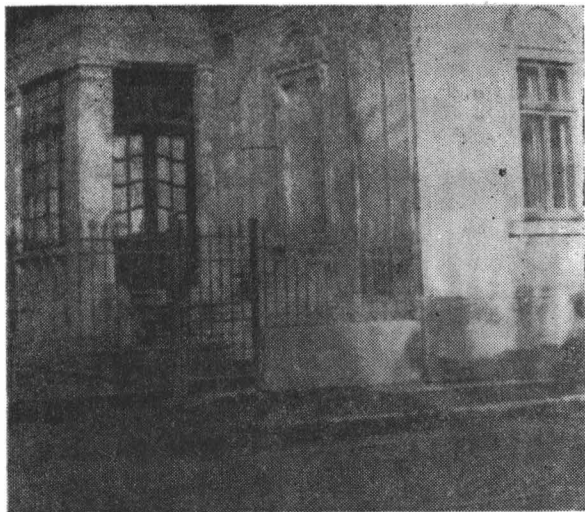
Fig. 6

Tendința vremii de a „înfrumuseța” fațadele vechilor case, îl va face pe proprietar ca, în 1924, să apeleze la serviciile ing. A. Klepper. Acesta, folosind elemente de factură neoclasică, dă casei aspectul pe care îl vedem și astăzi (fig. 6).

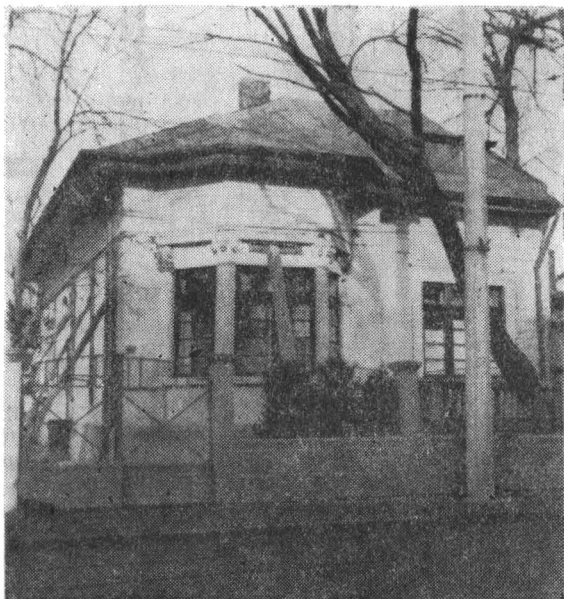
Fig. 7

Fațadele sînt tratate folosind elemente decorative asemănătoare cu cele folosite la casele învecinate, cu fațada principală marcată de o ordoanță de coloane cu capitel compozit (fig. 7).

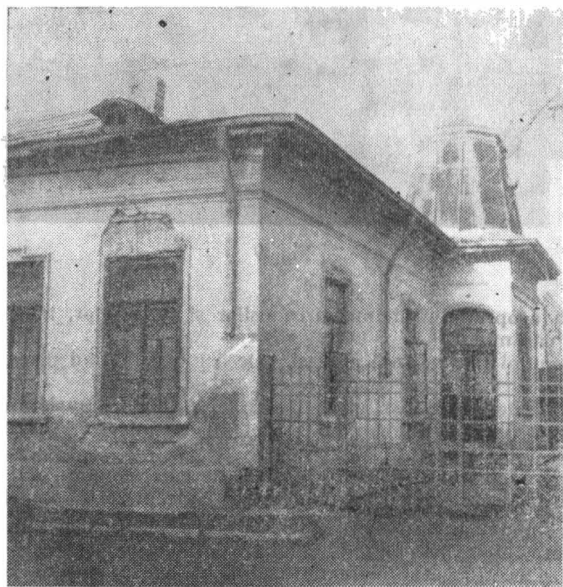
Fig. 8

Dintre modificările mai importante suferite de fațade, semnalăm apariția unei frize ce înconjoară clădirea pe două laturi și noul aspect al geamlicului datorită formei ce i se dă acoperișului (fig. 8).

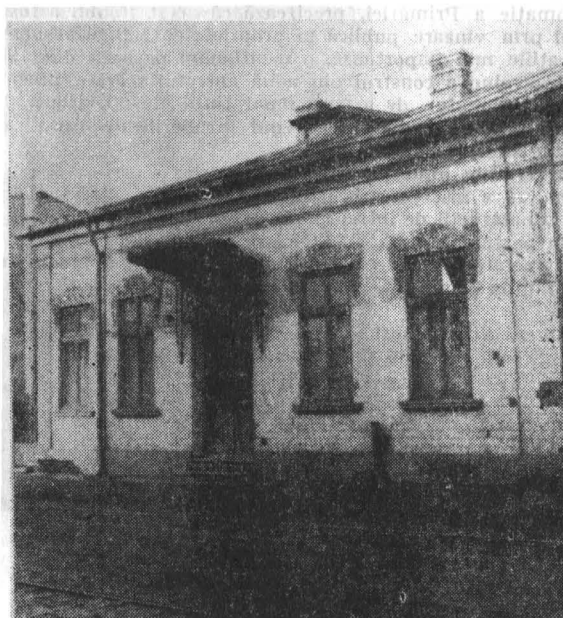
Fig. 9

Puținele elemente decorative sînt grupate pe fațada principală, avînd ferestrele marcate prin încadrăminte de factură barocă (fig. 9).

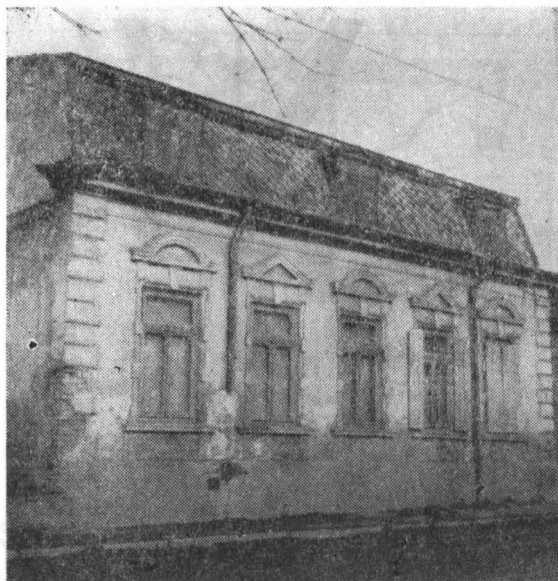
Fig. 10

Moda „înnoirii” fațadelor îl determină pe noul proprietar din 1924, farmacistul A. Engel, să „transforme acoperișul formind o mansardă, cu acoperămint din tablă de fier”²⁷. Deasemeni, ferestrelor de pe fațada principală li se adaugă encadramente de factură neoclasică. Dispoziția planimetrică rămâne neschimbată, încăperile fiind dispuse de o parte și de alta a unui vestibul (fig. 10).

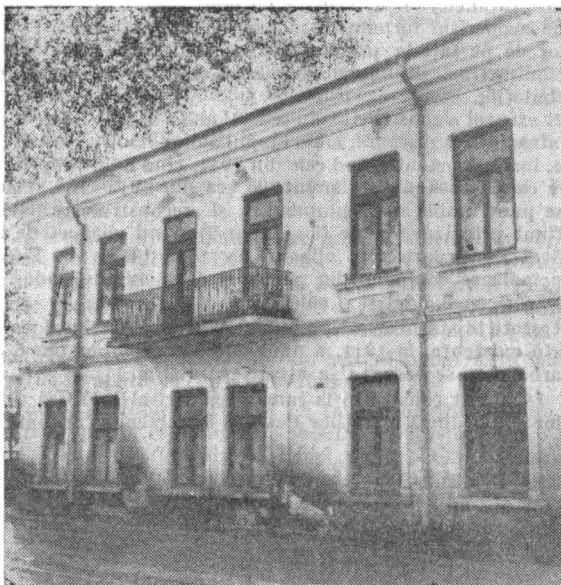
Fig. 11

Fațadele sînt tratate în stil neoclasic, cu un restrins repertoriu al elementelor decorative. Este menționată existența, la 1911, a unui mic han, compus din 6 odăi, situat în grădina „cu copaci și iarbă care se coase”³¹ a acestei case (fig. 11).

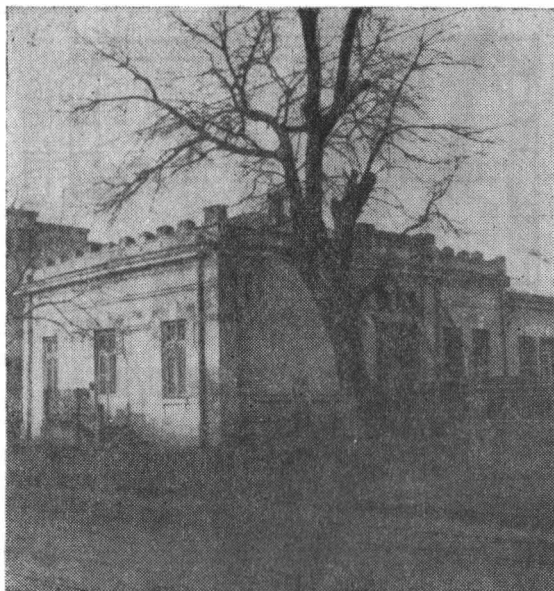
Fig. 14

Casa de la nr. 20 este o construcție care, prin caracteristicile arhitectonice, se situează în grupul clădirilor din secolul al XIX-lea, deși o găsim menționată abia în 1920, cînd aparține lui V. Pella³⁵. La acea dată clădirea se afla într-o stare care îl determină pe proprietar să solicite o autorizație pentru reparații radicale. Tot V. Pella va modifica și fațadele care în 1922 vor căpăta aspectul, neoromantic, pe care îl vedem și astăzi (fig. 14).

Tipul de plan, tipic pentru construcțiile din secolul trecut, este bazat pe principiul simetriei, avînd încăperile grupate în jurul vestibulului.
